# Remont i konserwacja zespołu zabytków kościoła parafialnego p.w. Trójcy Świętej w Bogorii

### ➤ *Przedmiot projektu*

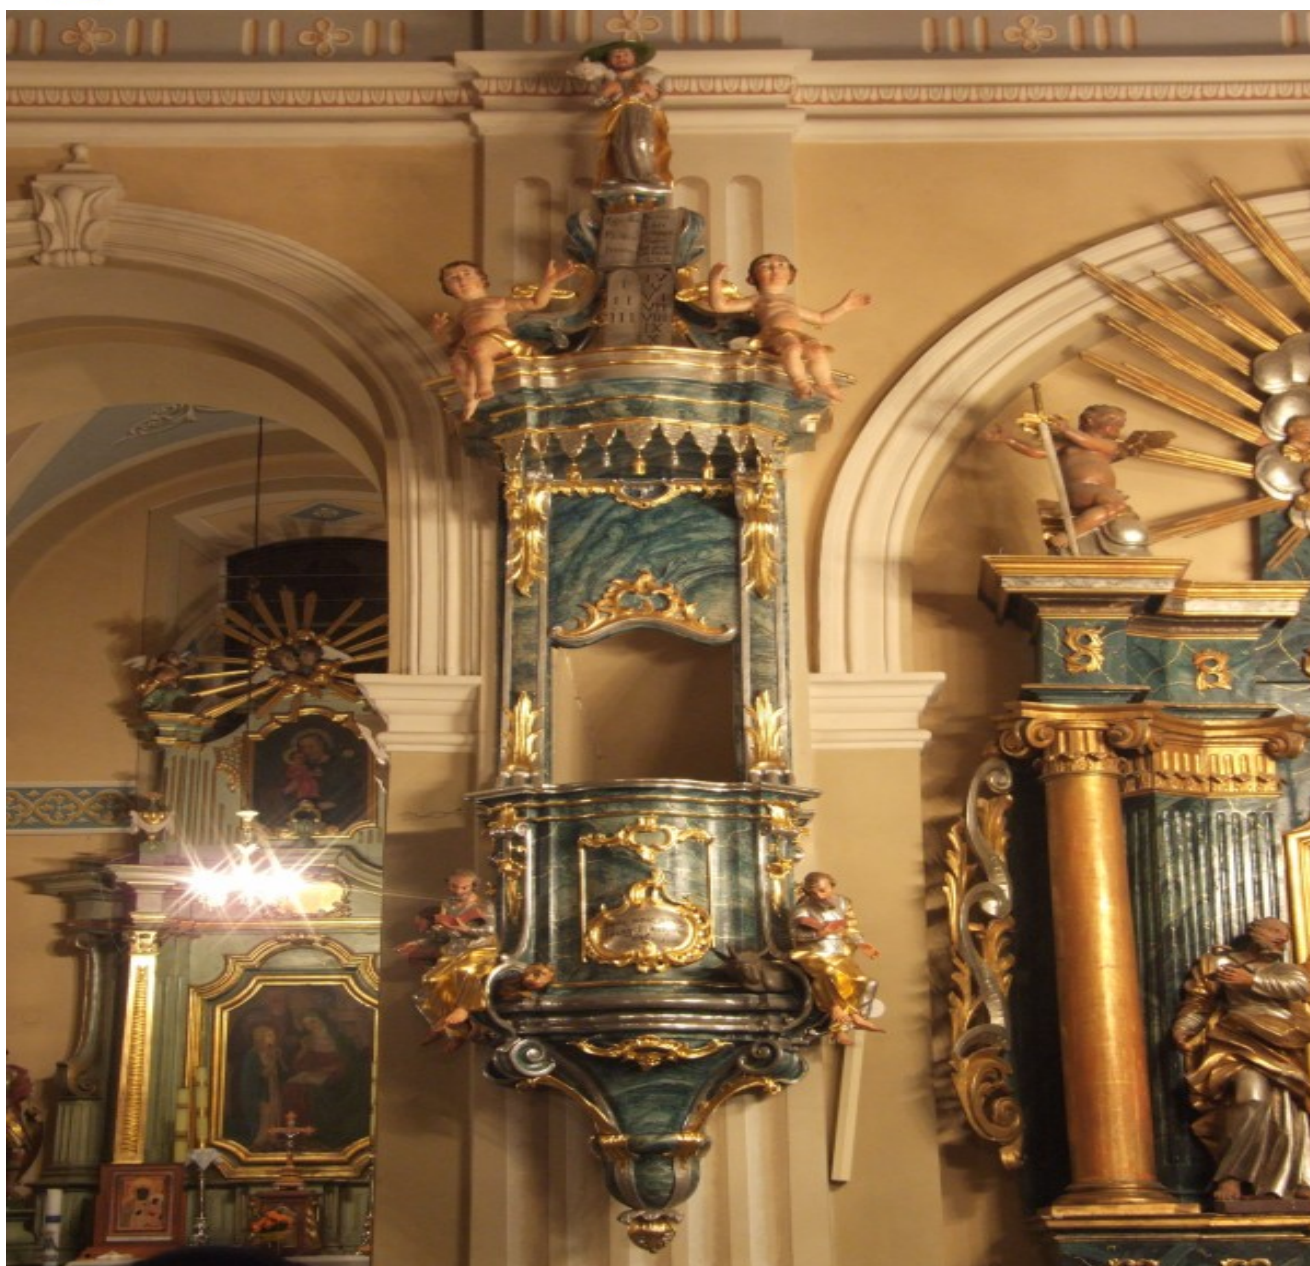
## **WIDOK PO DOKOŃANIU KONSERWACJI**

Wstępne zabiegi techniczne wykonane po zdemontowaniu obiektu polegały na impregnacji wzmacniającej i dezynsekcji drewna. Po odparowaniu rozpuszczalników usunięto nawarstwienia z powierzchni polichromowanych, złożonych i srebrzonych. Z powierzchni polichromii rzeźb i marmoryzacji usunięto pożątkle kilkakrotnie nałożone warstwy przemalowań, lakierów i werniksów. Z powierzchni pierwotnie złożonych i srebrzonych usunięto nawarstwienia w postaci szlakmetalów i aluminium nałożone podczas ostatniej renowacji obiektu w II poł. XX w. Pęknięcia drewna zostały skleione, uzupełniono wszelkie ubytki formy rzeźbiarskiej. Odstłonięta warstwa oryginalnej polichromii i marmoryzacji powstała na początku XIX wieku czyli co najmniej kilkanaście lat od czasu powstania obiektu w drewnie. Polichromia w formie błękitnej marmoryzacji zachowała się do dziś w dobrym stanie. Szczerniałe, zoksydowane warstwy srebra na powierzchni rzeźb i detali zastąpiono warstwą polerowanego srebra proszkowego. Zniszczone i przetarte warstwy złocień uzupełniono złotem płatkowym w technice pulmentowej. Powierzchnia polichromii rzeźb i marmoryzacji została scalona kolorystycznie i zabezpieczona akrylowym werniksem końcowym. Wzmocnione i zabezpieczone przed drewnojadami zostały również belki podtrzymujące kosz i daszek ambony. Na koniec wszystkie elementy ambony zostały zmontowane w pierwotnym miejscu.

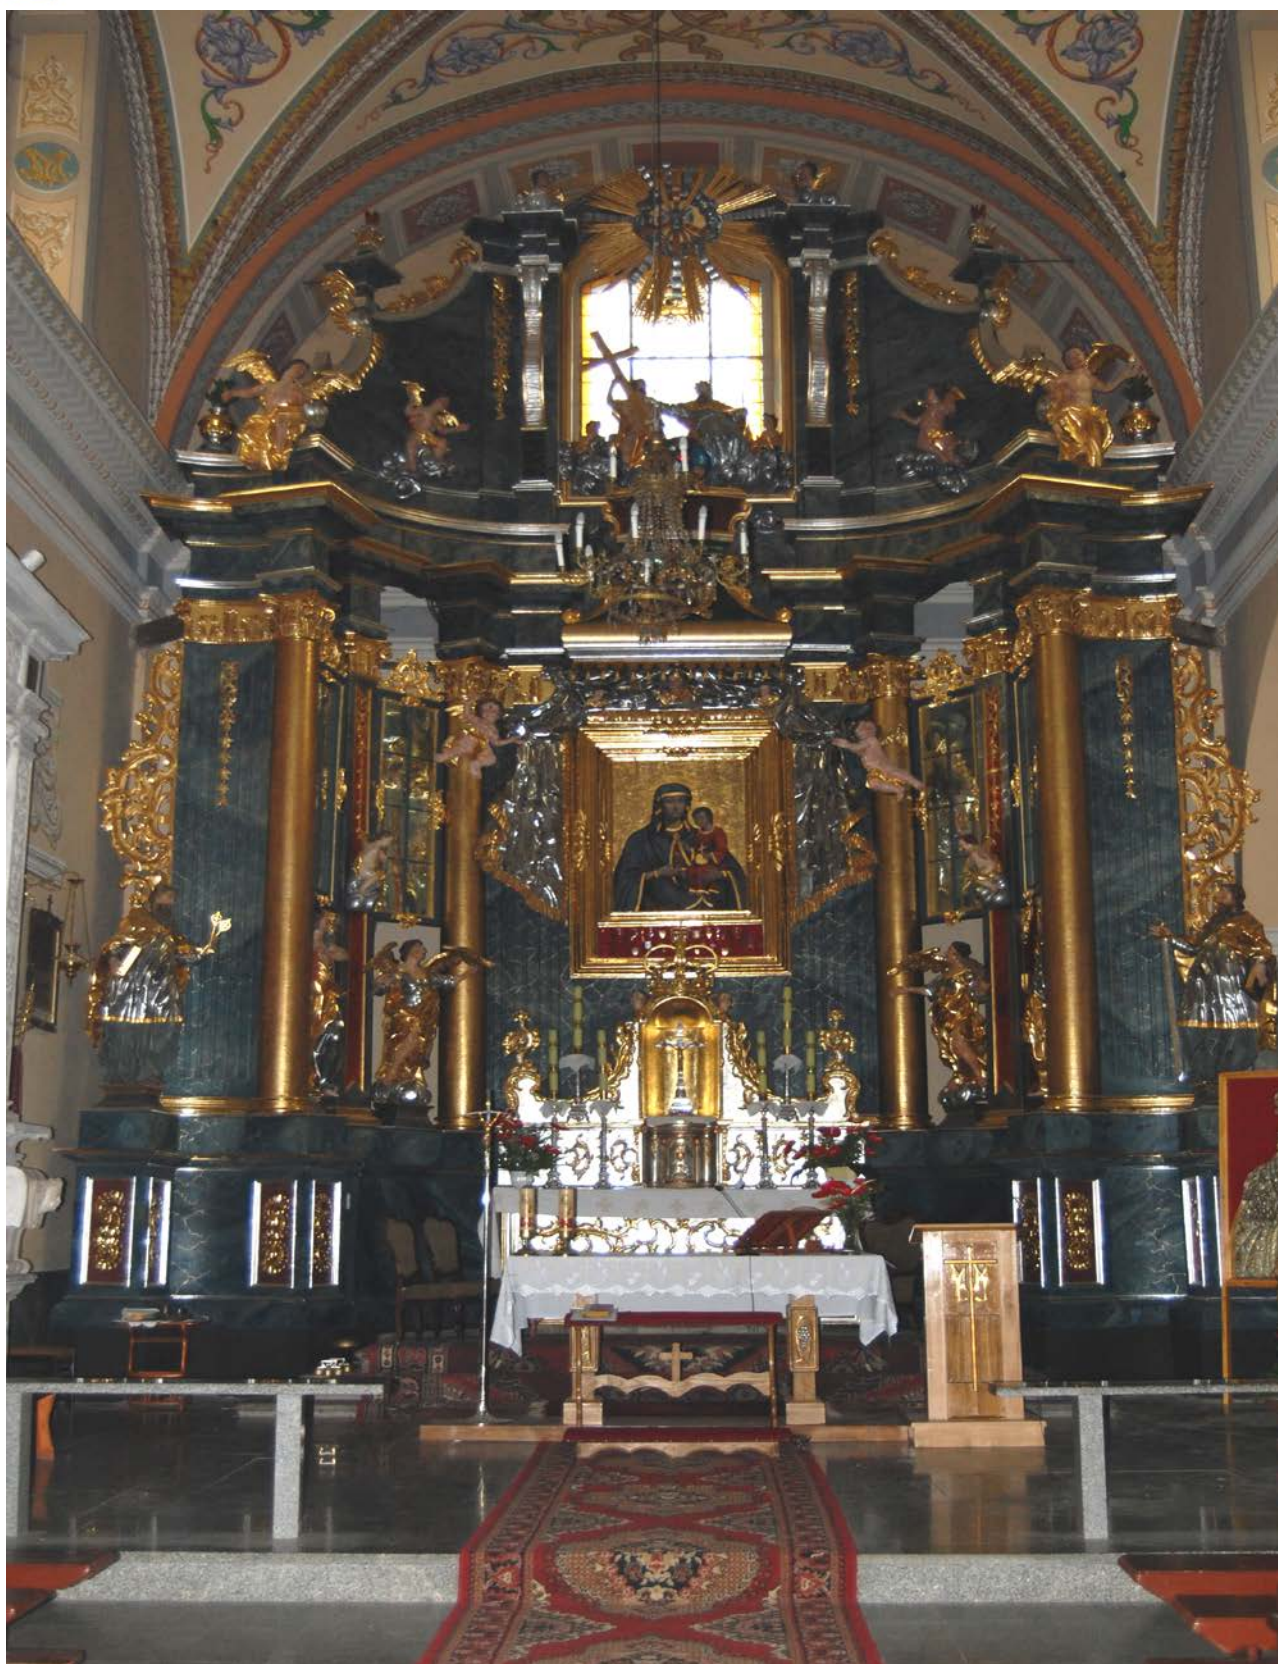
**ALTARZ GŁÓWNY PO KONSERWACJI**

Drewniany ołtarz główny p.w. Matki Bożej Pocieszenia z kościoła parafialnego w Bogorii poddany został pracom konserwatorskim w okresie od kwietnia do listopada 2009 r. Prace podzielone zostały na etapy techniczny i estetyczny. Zgodnie z wstępnymi ustaleniami komisji konserwatorskiej przyjęty został zakres prac polegający na odsłonięciu i zachowaniu oryginalnej polichromii powierzchni ołtarza

oraz uzupełnieniu i aranżacji zachowanych warstw złocień i srebrzeń- bez wykonywania ich na nowo.

Przed przystąpieniem do demontażu elementów i zabiegów technicznych, z pomocą parafian wykonane zostały drewniane rusztowania przy całej strukturze ołtarza. Zostały one zasłonięte w celu zabezpieczenia wnętrza kościoła przed zabrudzeniem i zapyleniem.

Pierwszym etapem prac był ostrożny demontaż elementów ruchomych ołtarza takich jak rzeźby, ornamenty, ramy oraz obrazy ołtarzowe. Ze zdemontowanych elementów usunięte zostały korodujące gwoździe. Następnie struktura i drewniane elementy ruchome poddane zostały zabiegowi dezynsekcji przy użyciu środka Hylotox Q zwalczającego drewnojady. Struktura ołtarza została powleczona środkiem metodą natrysku, elementy mniejsze i rzeźby zostały powlekane pędzlami i kąpane.

Kolejnym zabiegiem technicznym była impregnacja strukturalna drewna wykonana w celu utwardzenia struktury zniszczonej przez owady. Wykonano ją przy użyciu 12% roztworu żywicy akrylowej Hekol I50 w ksylenie i acetonie metodą powlekania. Tak zaimpregnowane drewno struktury, rzeźb i detali pozostawiono do odparowania rozpuszczalników na okres ok. 1 miesiąca. Elementy ruchome przetransportowane zostały do pracowni konserwatorskiej w Rzeszowie, a obraz Matki Bożej Niepokalanie Poczętej do pracowni konserwacji malarstwa w Krakowie.

Następnie przystąpiono do usuwania z powierzchni struktury, rzeźb i detali przemalowań olejnych oraz warstw szlagmetal w partiach złoconych i aluminium w partiach pierwotnie srebrzonych. Nawarstwienia były rozpęczniane przy użyciu kompozycji rozpuszczalników i precyzyjnie usuwane mechanicznie. Na koniec powierzchnia została doczyszczona rozpuszczalnikami i przygotowana do uzupełnienia zapraw i polichromii. Pęknięcia w strukturze ołtarza oraz detalach rzeźbionych zostały sklejone i flekowane, wszystkie ubytki formy rzeźbiarskiej uzupełnione w drewnie i masie epoksydowej Axson z dodatkiem pyłu drzewnego. Uzupełniono ubytki zapraw kredowo-klejowych pod polichromię, złocenia i srebrzenia. Ubytki polichromii scalono specjalistycznymi farbami akrylowymi. Część złocień i srebrzeń ze względu na zły stan zachowania zrekonstruowano w całości (głównie na powierzchni profilowanych listew struktury i ornamentów) na podłożu

pulmentowym przy użyciu złota płatkowego 23 kr oraz srebra płatkowego. Pozostałą powierzchnie z częściowo zachowanymi warstwami złota i srebra po uzupełnieniu warstw pulmentu scalono złotem i srebrem proszkowym (trzony kolumn i filarów, rzeźbione chmury, szaty rzeźb). Srebro na całej powierzchni zabezpieczono przed oksydacją 5% roztworem żywicy Paraloid B72.

Na koniec powierzchnia polichromii struktury i rzeźb pokryta została warstwą werniksu.

Obraz olejny na płótnie wtórnie naklejony na płyty pilśniowe został z nich odjęty. Po odczyszczeniu odwrocia zdublowany został na stole ciśnieniowym na nowe podłoże płócienne. Jako masy dublażowej użyto gotowego środka Beva. Następnie płótno naciągnięto na nowe krosna drewniane, uzupełniono nieliczne ubytki zaprawy i scalono metodą punktowania. Po wyschnięciu scaleń powierzchnia została zabezpieczona werniksem.

Na koniec wszystkie elementy ołtarza zostały zmontowane za pomocą nierdzewnych wkrętów i kołków drewnianych. Zamontowano na suwnicach obraz Matki Bożej Niepokalanie Poczętej oraz w przebudowanej wnęcie obraz Matki Bożej Bogoryjskiej poddany wcześniej zabiegom konserwatorskim. Na filarach zamontowano stylizowane metalowe kinkiety, których występowanie stwierdzono na podstawie śladów montażowych. Po zakończeniu wszystkich prac zdemontowane zostały rusztowania.

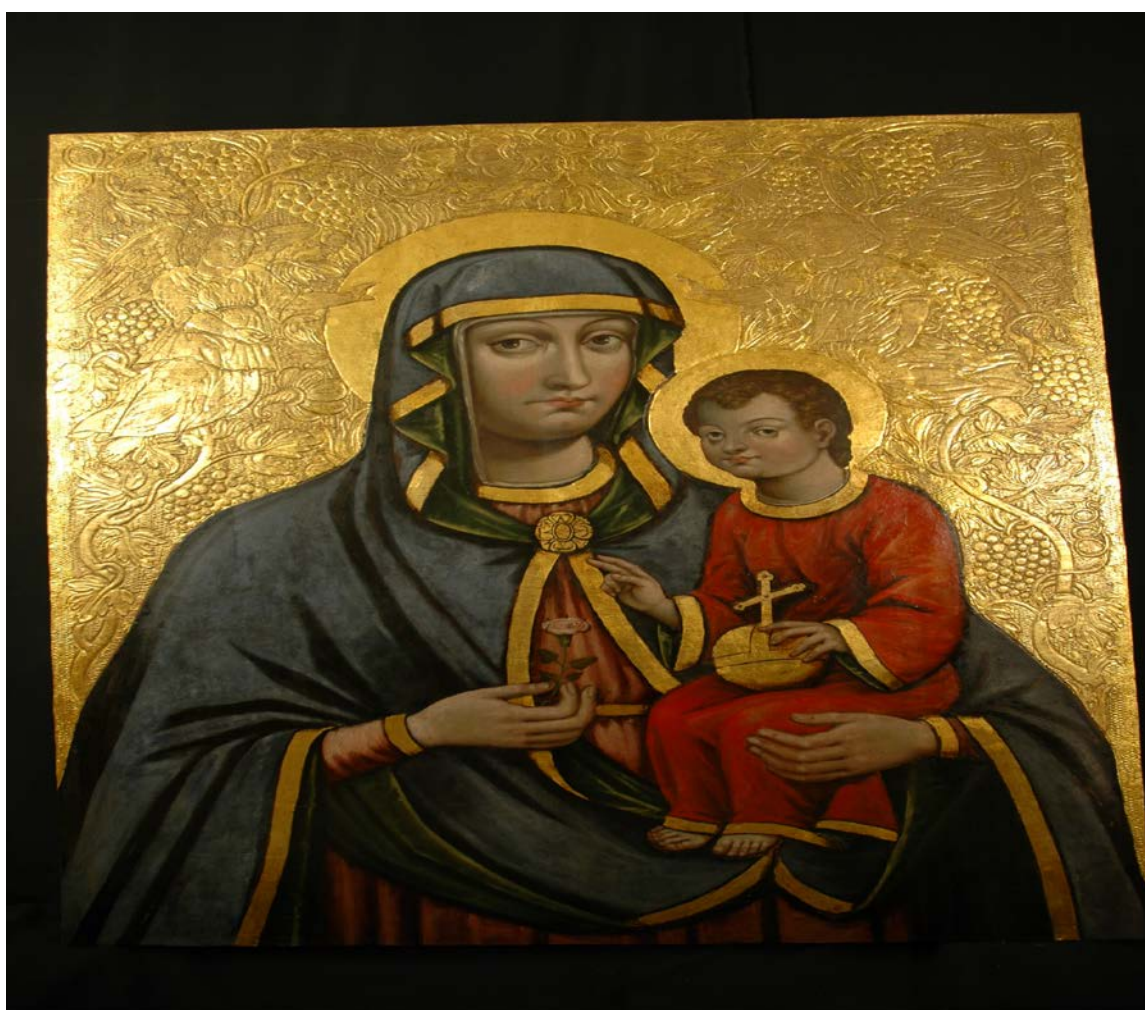
**OBRAZ PO KONSERWACJI**

Celem konserwacji obrazu było - sklejenie pęknięć podłoża i uzupełnienie jego ubytków. Konieczne jest wykonanie prac zabezpieczających, podklejenie odspajających się zaprawy łusek oraz wykonanie impregnacji obrazu od odwrocia strony, jako bariery przeciw wilgotnościowej. W dalszych założeniach konserwacji i restauracji pozostaje przywrócenie pierwotnych walorów artystyczno - estetycznych obrazu, a więc przywrócenie dawnej kolorystyki, uzupełnienie ubytków zaprawy oraz opracowanie powierzchni zniszczeń za pomocą retuszu naśladowczego. Postanowiono również, że odsłonięta zostanie pierwotna warstwa złota, która zostanie oczyszczona i scalona zgodnie z techniką wykonania.

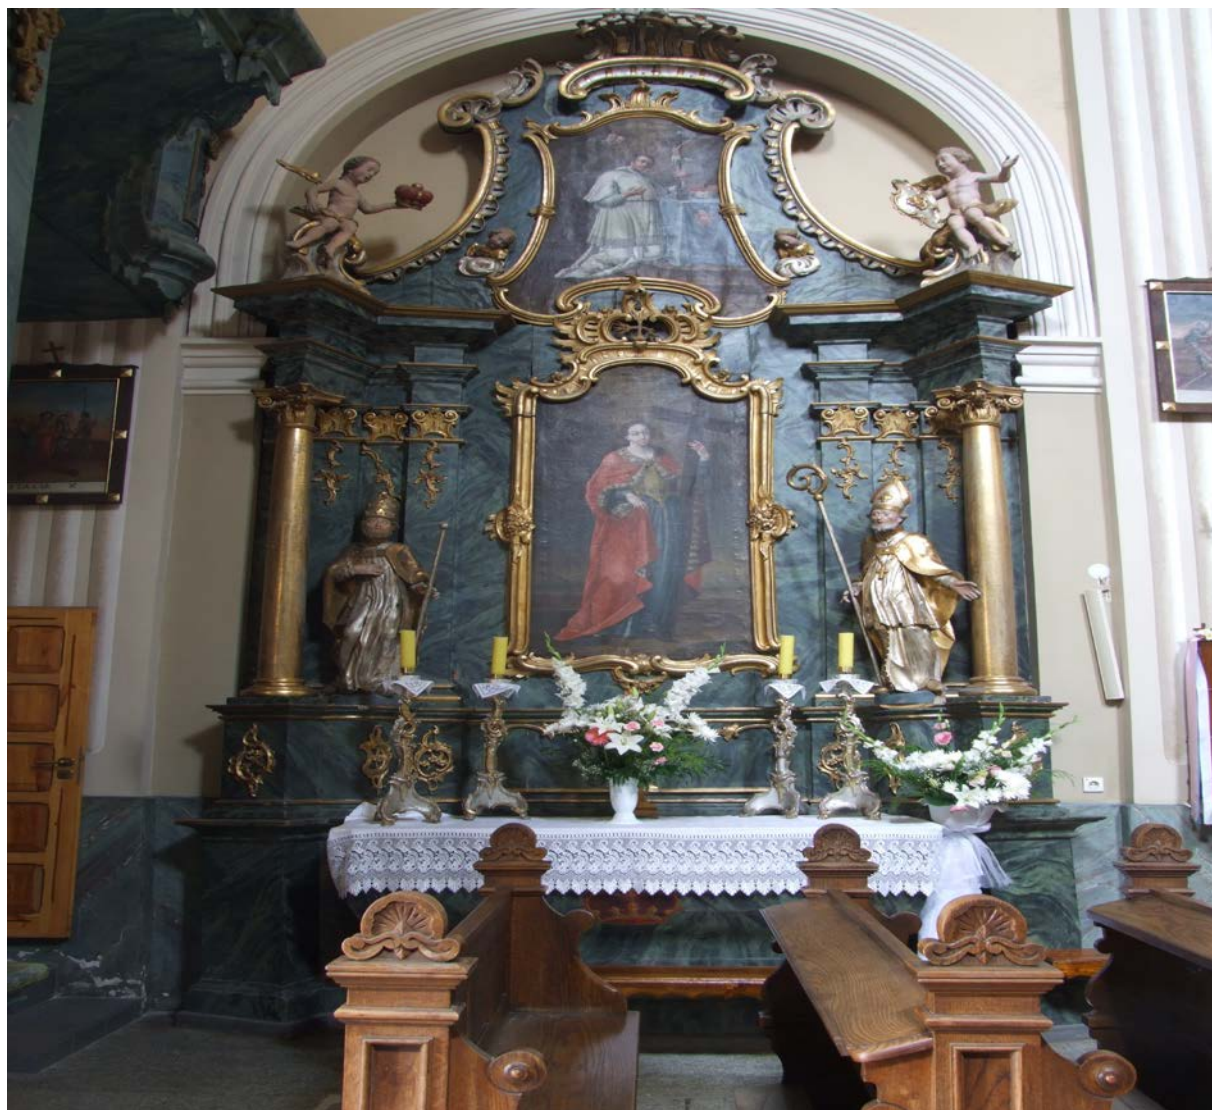
### **DREWNIANY OŁTARZ BOCZNY P.W. ŚW. HELENY PRZED KONSERWACJĄ**

Prace konserwatorskie przy ołtarzu prowadzone były w pracowni konserwatorskiej Eweliny i Marcina Gruszczyńskich w Rzeszowie. Przeprowadzono pełną konserwację techniczną polegającą na dezynsekcji i impregnacji strukturalnej drewna, usunięciu kilku warstw przemalowań z powierzchni struktury oraz warstw szlagmetal i szlagaluminium z powierzchni pierwotnie złoconych i srebrzonych. Sklejone zostały pęknięcia drewna, uzupełniono ubytki drewna w partiach płaskich oraz dorzeźbiono brakujące detale rzeźbiarskie. W następnej kolejności wykonano

zabiegi o charakterze estetycznym. Uzupelnione zostały ubytki folii złotej i srebrnej, scalono kolorystycznie marmoryzację struktury ołtarza oraz polichromię rzeźb aniołów i świętych. Na koniec powierzchnia polichromii została zawerniksowana. W odróżnieniu do ołtarzy ze ściany południowej nawy nie odnaleziono podczas prac konserwatorskich złotych „żyłek” zdobiących marmoryzację struktury. Pełnej konserwacji technicznej i estetycznej poddano również obrazy olejne na płótnie z przedstawieniami św. Heleny i bł. Michała Giedroycia. Lico obrazów zostało odczyszczane z werniksów i przemalowań. Płótna zdublowano na nowe podłoża płócienne. Wykonane zostały kity w miejscach ubytków zapraw oraz scalenie powierzchni metodą punktowania i końcowe werniksowanie. Po wykonaniu prac konserwatorskich ołtarz został zmontowany we wnętrzu nawy kościoła.

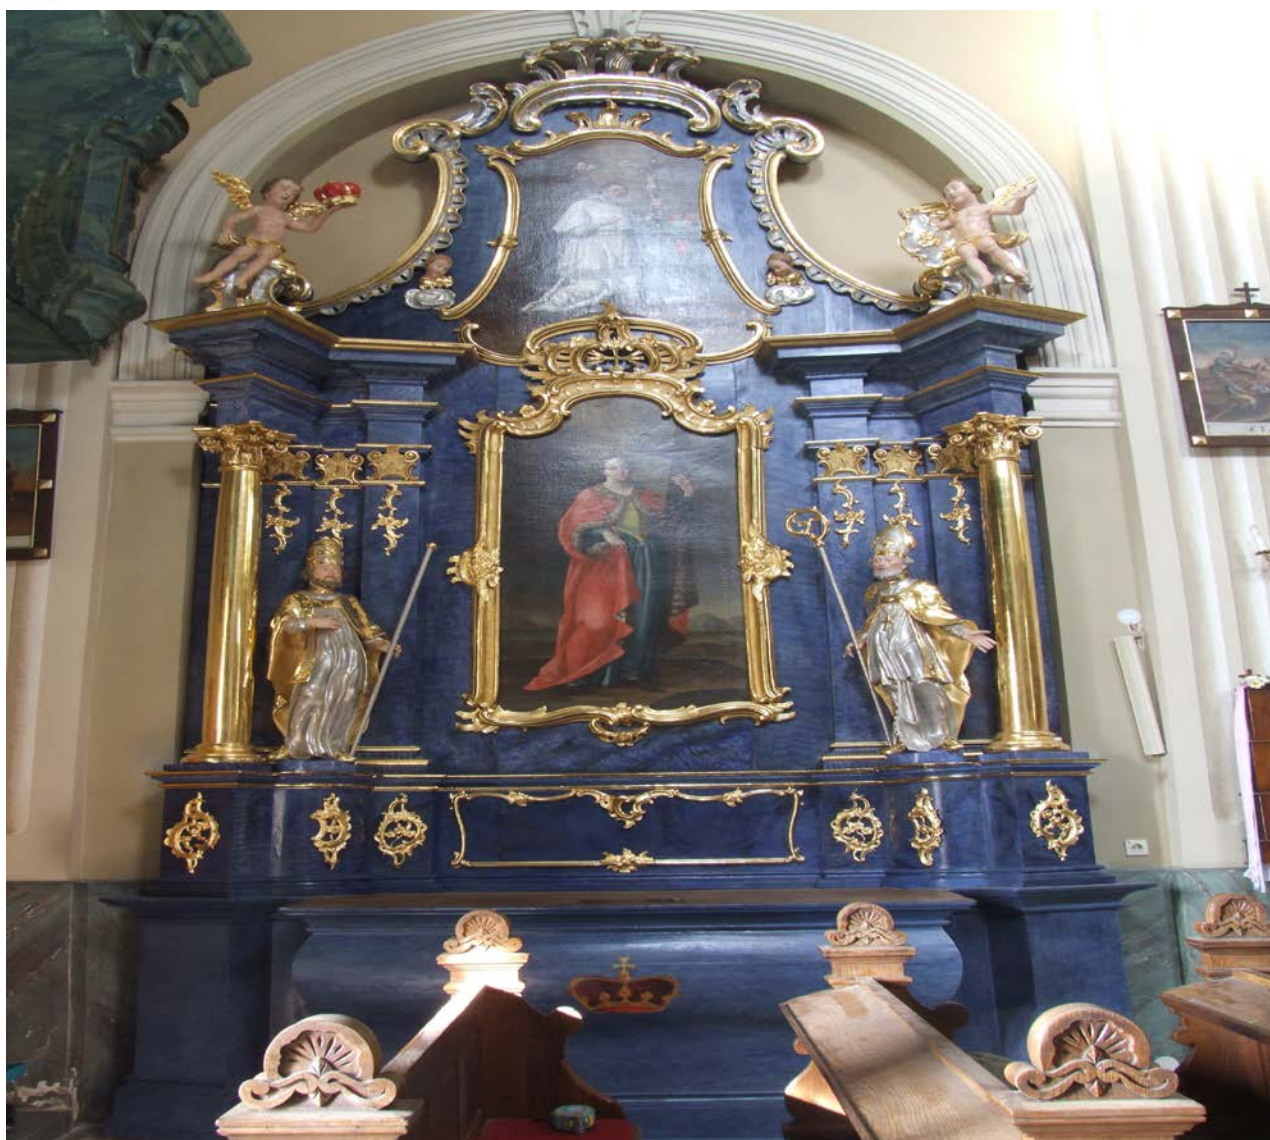
## **DREWNIANY OLTARZ BOCZNY P.W. ŚW. HELENY PO KONSERWACJI**

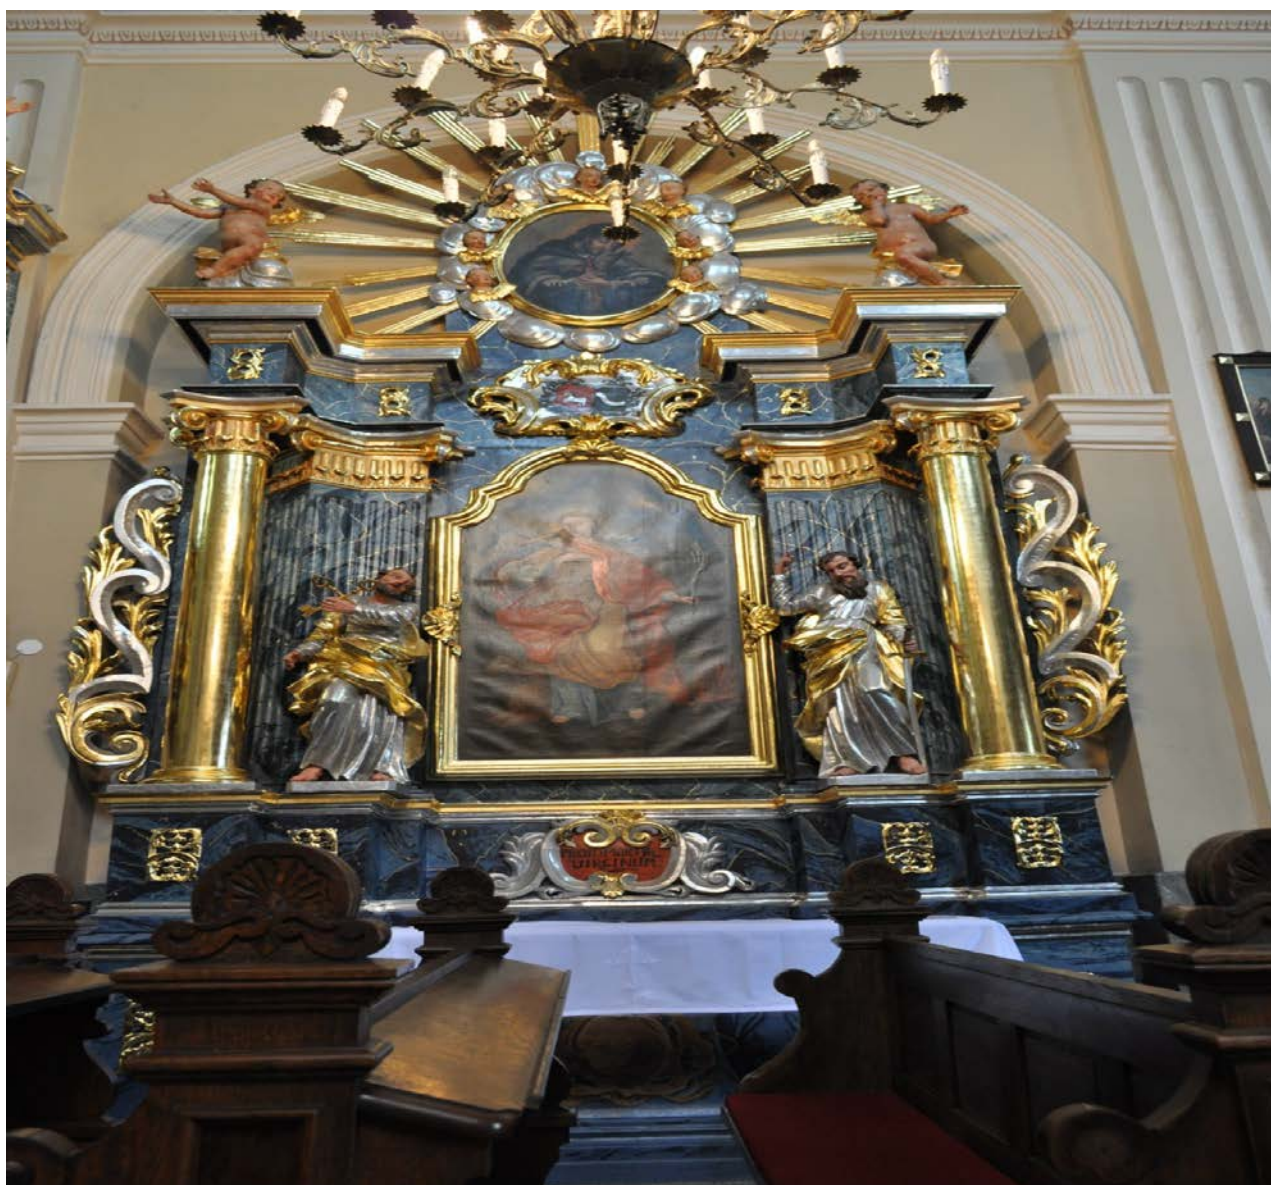
➤ **DREWNIANY OLTARZ BOCZNY P.W. ŚW. TEKLI PO KONSERWACJI**

Ołtarz św. Tekli powstał w II poł. XVIII w. w stylu barokowym. Umiejscowiony jest w nawie kościoła, po prawej stronie. W centrum ołtarza znajduje się obraz olejny na płótnie przedstawiający św. Teklę, w zwieńczeniu wizerunek św. Jana Nepomucena w promienistej glorii z chmurami i uskrzydłonymi główkami anielskimi oraz rzeźbiony kartusz herbowy z herbami Stary koń i Szreniawa. Na predelli, przy złożonych kolumnach umieszczone są złożone i srebrzone figury św. Piotra z kluczami

i św. Pawła z mieczem. Ołtarz flankują uszaki w formie ażurowej kompozycji z liści akantu i esownic. Na strukturze ołtarza zachowała się oryginalna barokowa marmoryzacja w kolorze błękitnym ze złotymi użyceniami. Podczas konserwacji, po usunięciu wtórnych warstw szlagmetal i aluminium (folii metalowych imitujących złoto i srebro), zrekonstruowano złocenia i srebrzenia rzeźbionych detali ołtarza, które zachowały się w bardzo złym stanie technicznym (srebrzenia silnie zoksydowane). Drewno ołtarza zostało podane zabiegom dezynsekcji i impregnacji strukturalnej.

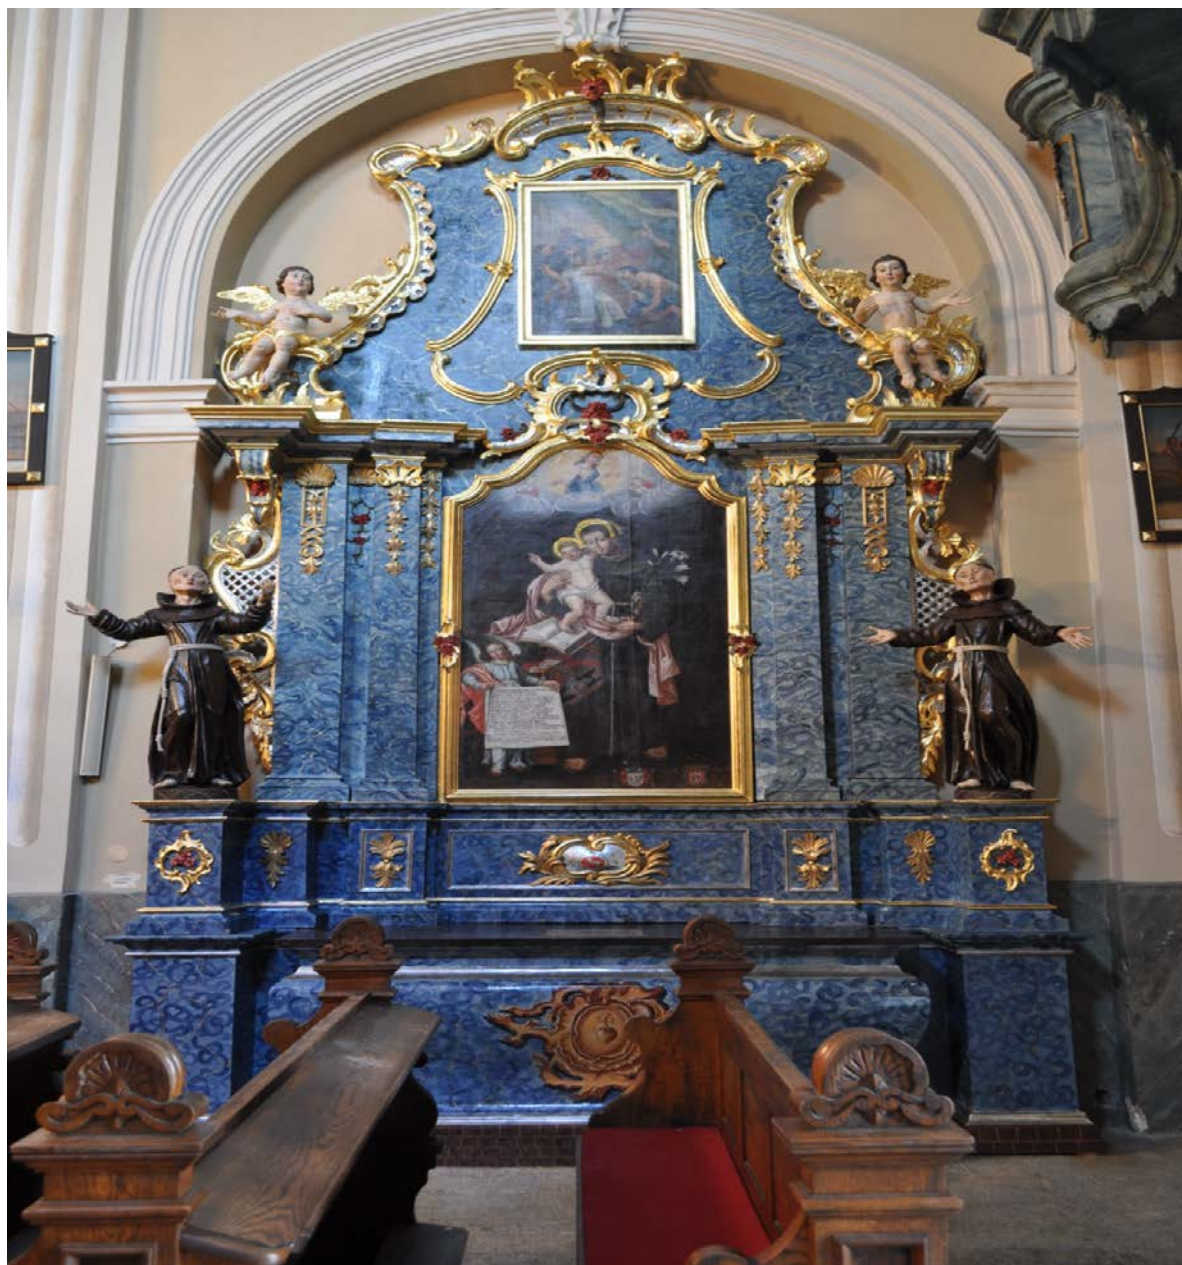
➤ **DREWNIANY OLTARZ P.W. ŚW. ANTONIEGO PO KONSERWACJI**

Ołtarz św. Antoniego powstał w II poł. XVIII w. w stylu rokokowym. Ma budowę architektoniczną, jest kompilacją elementów pochodzących z dwóch różnych ołtarzy. Na znacznej powierzchni ołtarza zachowała się oryginalna błękitna marmoryzacja ozdobiona złotymi użycieniami. Centralnym punktem ołtarza jest obraz olejny na płótnie, rozpięty na drewnianym podobraziu, przedstawiający św. Antoniego Padewskiego z Dzieciątkiem Jezus. Obraz oprawiony jest w złożoną falistą ramę. Nastawę ołtarza budują zdwojone pilastry ozdobione kampanullami, muszlami i palmetami, a na zewnętrznych profilach gzymsowania ozdobnymi kroksztykami. Retabulum flankują złożone i srebrzone uszaki z motywem plecionki i liści akantu oraz dwie rzeźby przedstawiające nieznaną zakonników. Predella ozdobiona jest złożonymi oramentami w formie rocailli i stylizowanych muszli oraz kartuszem z herbem Starykoń. W monumentalnym zwieczniu znajduje się obraz bł. Michała Giedroycia, na nasadnikach figury uskrzydłych aniołów.

Podczas konserwacji technicznej obiektu wykonano zabieg dezynsekcji i impregnacji strukturalnej drewna struktury ołtarza oraz detali i rzeźb. Wzmocniono konstrukcyjne łączenia drewna struktury architektonicznej, dorzeźbiono w masie syntetycznej niezachowane detale obiektu. Struktura ołtarza pokryta była warstwą przemalowania, a pierwotnie złożone i srebrzone detale szlagmetalem, folią aluminiową i warstwą farb olejnych (przemalowania). Wszystkie wtórne, nieoryginalne warstwy zostały usunięte. Uzupełniono ubytki zapraw kredowo- klejowych. Pierwotna polichromia struktury i rzeźb została scalona kolorystycznie, a miejscowo także zrekonstruowana ( część pilastrów i zawieńcznie pochodzące prawdopodobnie z innego ołtarza). Polichromie zabezpieczone zostały werniksem końcowym. Rzeźby ołtarzowe zostały odczyszczony z przemalowań i scalone kolorystycznie. Ornamenty i ozdobne profile zostały pokryte złotem płatkowym i srebrem proszkowym. Obraz olejny na płótnie bł. Michała Giedroycia został odczyszczony z przemalowań, zdublowany na nowe podobrazie płócienne, uzupełniono ubytki zapraw i scalono kolorystycznie. Obraz św. Antoniego został odczyszczony z warstw pociemniałych werniksów, zabrudzeń

i retuszy oraz scalony kolorystycznie. Obrazy zostały zabezpieczone werniksem końcowym.

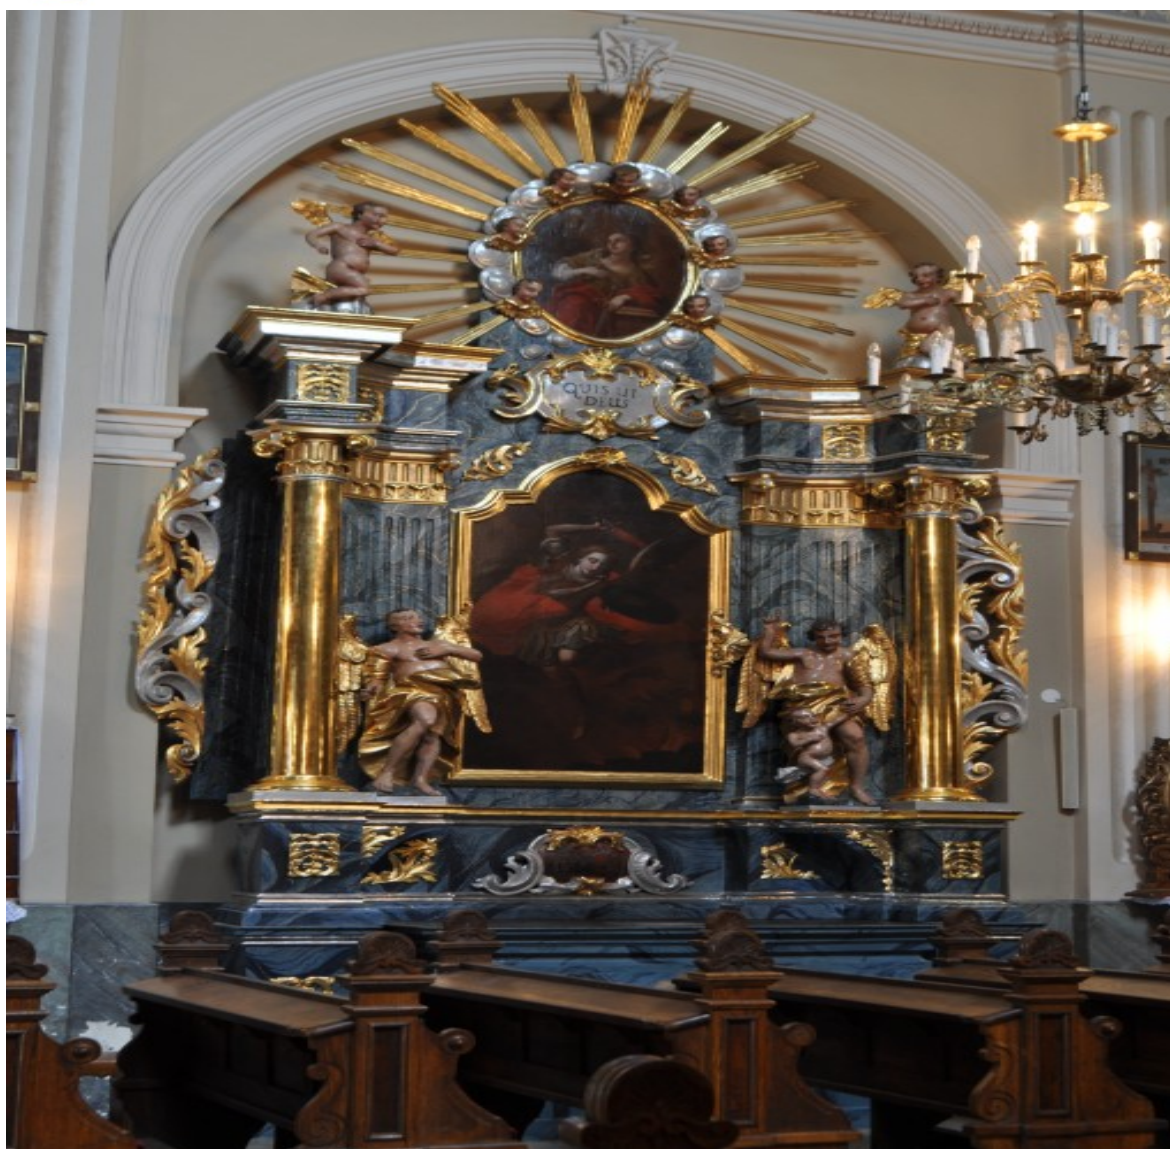
➤ **DREWNIANY OLTARZ P.W. ŚW. MICHAŁA PO KONSERWACJI**

Ołtarz św. Michała Archaniola powstał w II poł. XVIII w. w stylu barokowym. Umieszczony jest w nawie kościoła, po lewej stronie. W centrum ołtarza znajduje się obraz olejny na płótnie przedstawiający św. Michała Archaniola, w zwieńczeniu wizerunek św. Barbary w promienistej glorii z chmurami i uskrzydłonymi główkami anielskimi oraz rzeźbiony kartusz z łacińskim napisem „QUIS UT DEUS”. Na gzymsie ołtarza ustawione zostały dwa klęczące anioły. Na predelli, przy złożonych kolumnach umieszczone są złożone stojące figury aniołów. Ołtarz flankują uszaki w formie ażurowej kompozycji z liści akantu i esownic. Na strukturze ołtarza zachowała się oryginalna barokowa marmoryzacja w kolorze błękitnym ze złotymi użyceniami. Podczas konserwacji, po usunięciu wtórnych warstw szlagmetal i aluminium (folii metalowych imitujących złoto i srebro), zrekonstruowano złocenia i srebrzenia rzeźbionych detali ołtarza, które zachowały się w bardzo złym stanie technicznym (srebrzenia silnie zoksydowane). Drewno ołtarza zostało podane zabiegom dezynsekcji i impregnacji strukturalnej.

Z obrazów ołtarzowych usunięto pociemniały werniks i przemalowania, zostały one również zdublowane na nowe podłoże z płótna. Uzupełnione zostały ubytki zapraw i warstwy malarskiej. Na koniec obrazy zostały zawerniksowane.

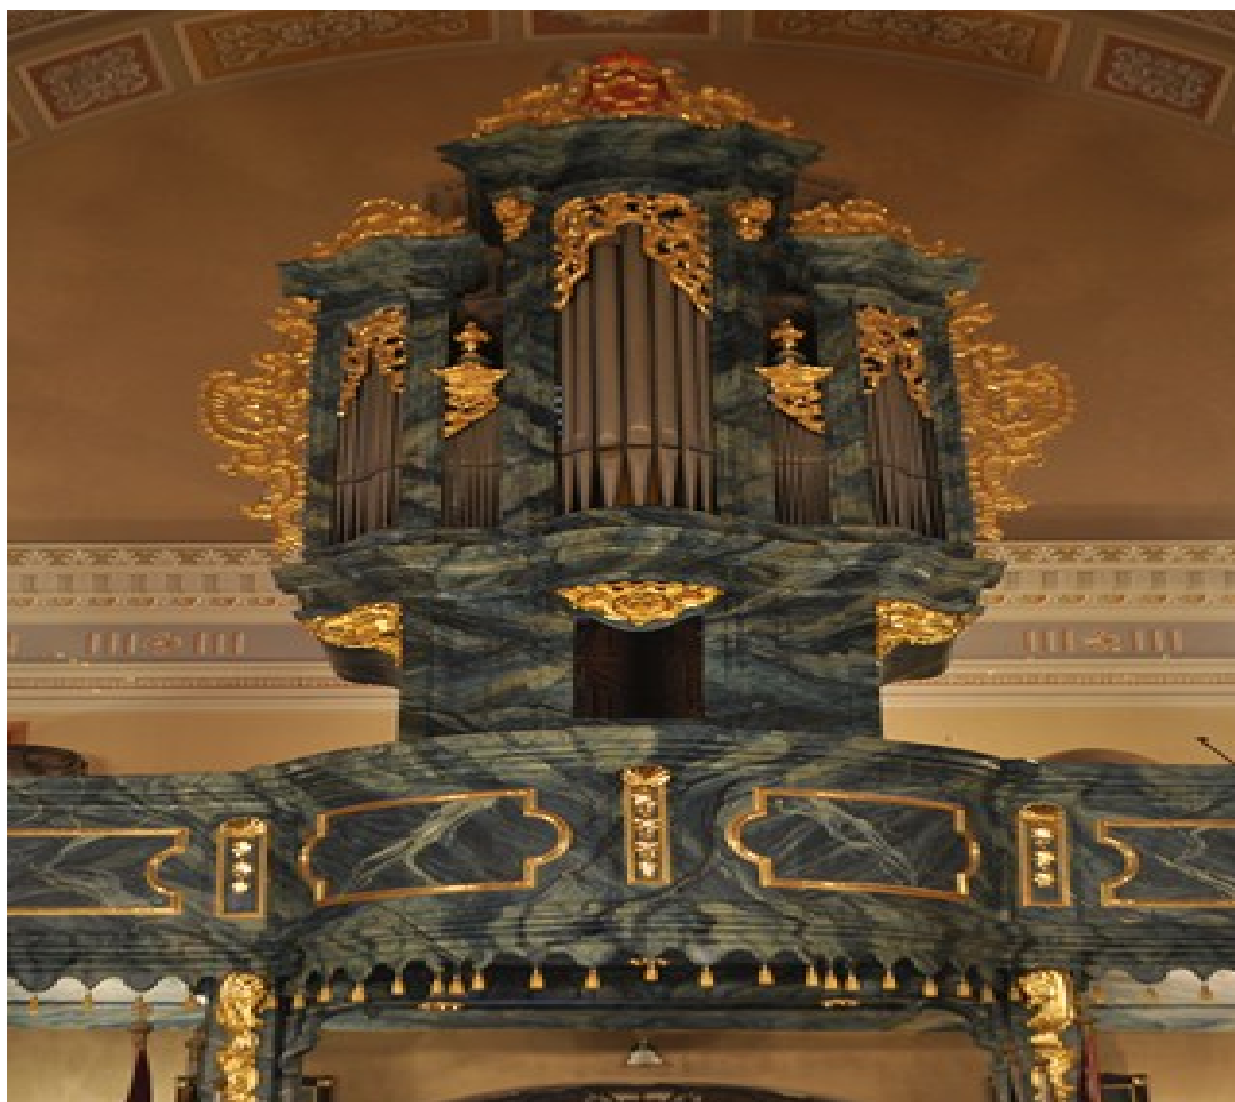
➤ **DREWNIANY CHÓR PO KONSERWACJI**

Wykonana została konserwacja techniczna polegająca na dezynsekcji i impregnacji strukturalnej drewna struktury i ornamentów, chemiczne usunięcie marmoryzacji sufitu i filarów chóru pochodzącej z lat 90-tych XX w., uzupełnienie ubytków drewna, zaprawy na drewnie, reperacja spękań i klejenie odłamanych

elementów. Szczególnie ważnym zabiegiem była długotrwała impregnacja wzmacniająca poważnie zniszczonego przez drewnojady drewna ornamentów z prospektu organowego. Po uzupełnieniu zapraw i wyrównaniu powierzchni drewna na elementy przeznaczone do pozłocenia nałożono pulmenty, a na koniec złoto płatkowe 23 karatowe. Po wykonaniu tych prac przystąpiono do wykonania nowej marmoryzacji nawiązującej do tej zachowanej na ambonie w nawie kościoła. Marmoryzacje wykonano metodą nakładania kolejnych warstw laserunków w celu uzyskania imitacji marmuru. Na koniec powierzchnia struktury została zawerniksowana półmatowo, zamontowane zostały pozłoczone ornamenty i zdemontowane rusztowanie.
